## **ANLEDNING TILL UNDERSÖKNINGEN**

En brand i ett fritidshus på en ö. Polisen begär hjälp från oss.

## **OBJEKTET**

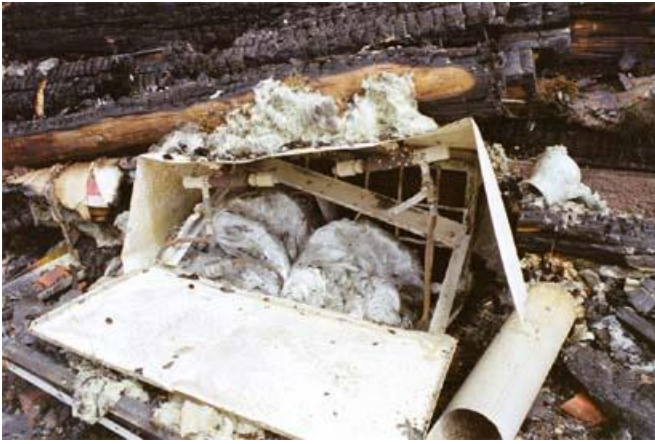
*Plåtskåpet och gasolflaskorna där endast fibrerna återstår på flaskpaketen. Kranarna står i stängt läge. Inkopplande och 'installering är gjort av fackman.*
