ANLEDNING TILL UNDERSÖKNINGEN

Brand i fiskebod i hamnen, X-stad.

Brandingenjör Kent Gabrielsson.

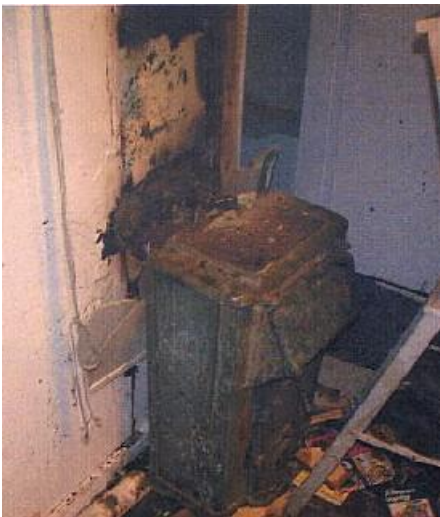
Här syns tydligt att branden börjat bakom kaminen.

Branden har börjat i utrymmet mellan inner- och yttervägg, där skorstenröret går in i väggen. Byggnaden är av trä och branden spred sig till taket. Enligt ägaren så hade han eldat på ordentligt både kvällen innan samt denna kväll, för att få bort kyla och fukt. Skorstenröret gick in i väggen och fortsatte mot en tillbyggnad där röret var barlagt, för att ge bättre värme, och röret gick sedan vidare upp genom taket. Man kan med lätthet konstatera att detta var ett "hemmabygge" som inte följer reglerna. Skorstenröret var visserligen isolerat i väggen, men genom åren så har isoleringen glidit isär och det var bara fråga om när en brand skulle inträffa, speciellt som ägaren då och då eldar på ordentligt som han uttryckte det.

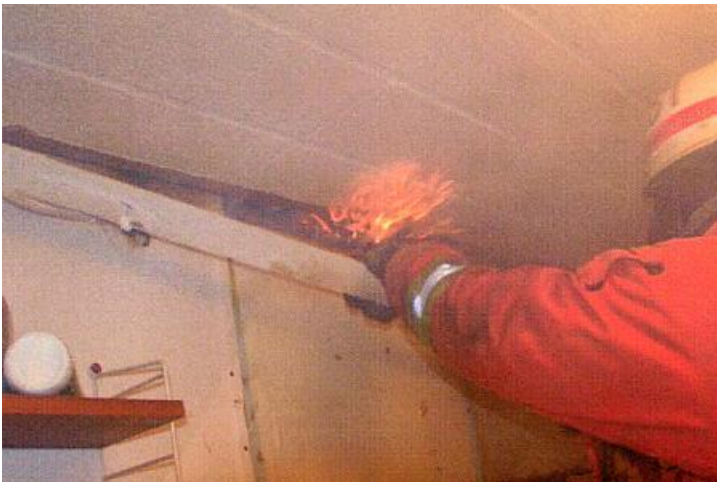
Lågorna har trängt igenom innerväggen.
