## **ANLEDNING TILL UNDERSÖKNING**

Brand i kontor, den xx-xx-xx klockan 19:55.

## **HÄNDELSEN**

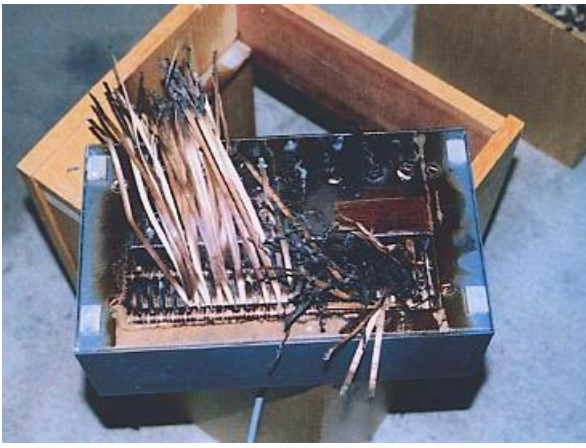
Brandorsaken är en dokumentförstörare som stod i receptionen. Den är av den typen som startar när man stoppar ner ett papper, strimlar papperet och stannar. Dokumentförstöraren som plockades isär är av typ: Märke X (identifierat märke) 220-240 V 50 Hz 75 W 2 A.

Själva dokumentförstöraren är inbyggd i ett plasthölje, allt är monterat i en låda av trä. Det strimlade papperet samlas i en låda. Det som hänt är att någon har stoppat ner ett antal papper i dokumentförstöraren och gått därifrån. Pappret har fastnat, satt kvar vid undersökningen, motorn till strimlaren har gått en tid, hur länge går inte att få fram, motorn har blivit varm, plasten och pappret runt motorn har till slut börjat brinna. Pappret i uppsamlingslådan har också brunnit, tur i oturen var att den var nästan tom. När det brunnit en stund kortslöts elkablarna och en säkring löste.

Papper har fastnat i dokumentförstöraren. Motorn till förstöraren har gått en längre tid och blivit överhettad. Papper och plast har antänts.

Ett överhettningsskydd på motorn.
