## **ORSAK TILL UNDERSÖKNINGEN**

Brand i en torktumlare i en tvättstuga på servicehus X. Larm via SOS fredag den xx-xx-xx klockan 14.04.

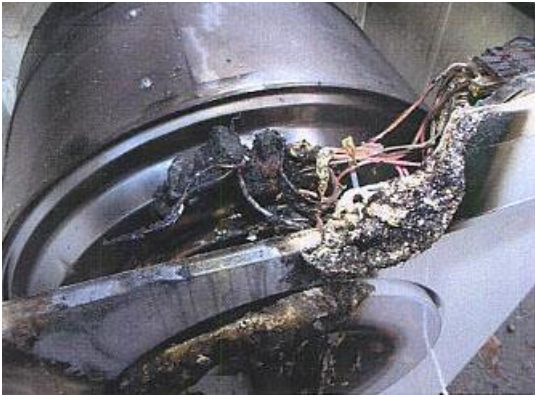
*Resterna av reglagen som är ihopsmälta. I övre högra hörnet syns styrenheten den är oskadd.*

Branden har startat i styrutrustningen. Det är inte programväljaren som har brunnit. Vid en kontroll av en likadan tumlare som fanns i byggnaden så fanns det tre knappar där branden har startat. En knapp som är till och från, en knapp för lucköppning och en knapp för sänkning av värmen. Allt talar för att det är reglaget för värmesänkning som har orsakat branden.
