## **ANLEDNING TILL UNDERSÖKNING**

Brand i uthus den xx-xx-xx klockan 14:57.

## **OBJEKTET**

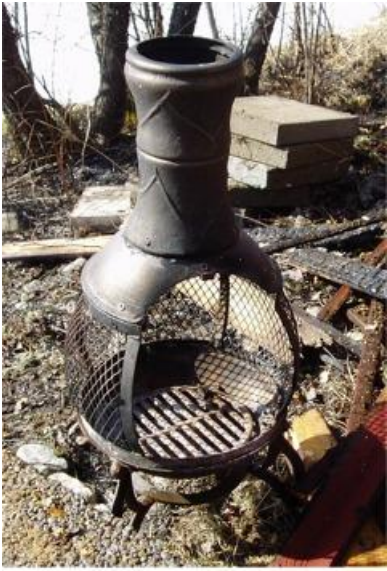
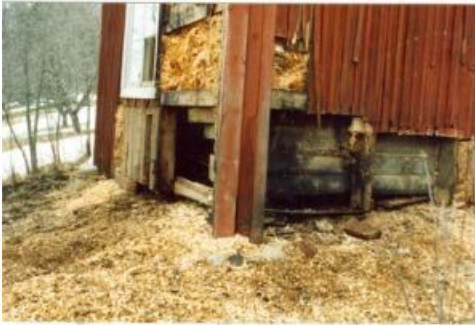
En del av byggnadens ena gavel och hörn samt golvet är brandskadad. En gräsyta har också brunnit. Brandorsaken är troligen glöd från den första branden när gräs brunnit. Det har blivit kvar under byggnaden och sedan antänt trägolvet och väggen. Tur i oturen är att någon såg röken i ett tidigt skede och kunde larma husägaren.

Brandorsaken är troligen glöd från gräsbranden som antänt golvet och väggen.
