ANLEDNING TILL UNDERSÖKNINGEN

Brand i barnvagnar i trapphus.

OBJEKTET

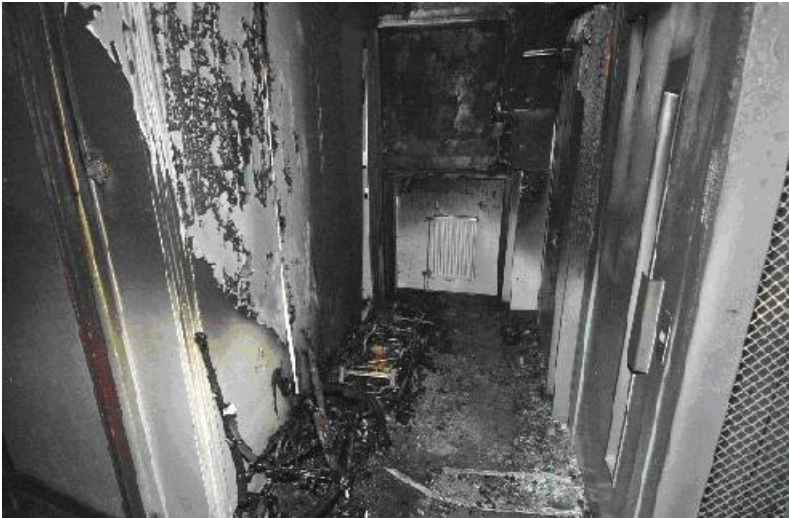
Barnvagnarna hade placerats i ett "blindutrymme" utanför utrymningsstråket.

Jourhavande brandinspektör, som larmats samtidigt med övriga styrkan, påbörjar undersökningen direkt när ventilationen är avslutad. Tillsammans med polisen konstateras att branden har startat i en barnvagn. Totalt stod 3 st. barnvagnar med insatsen kvar, ihop i blindutrymmet. Den mycket troliga orsaken är att branden är anlagd. Om ytterligare något brännbart har anbringats i vagnarna kunde inte konstateras under natten, men enl. boende i fastigheten har lösa föremål borstar o dyl. legat i en av dessa.

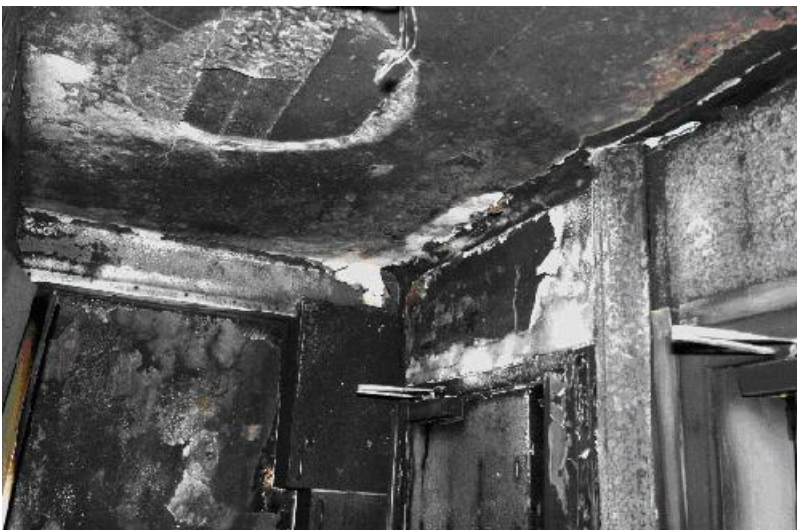
Putsen i taket har fallit ned.

På plan 4 var en av fönsterdörrarna, ut i det fria, öppen under brandförloppet. Trots detta rökfylldes trapphuset ända upp till vindsdörren ovan plan 5. Taket ovanför barnvagnarna har utsatts för så hög värme att putsen lossnat. På plan 2 har två glasarmaturer gås sönder av värmen.

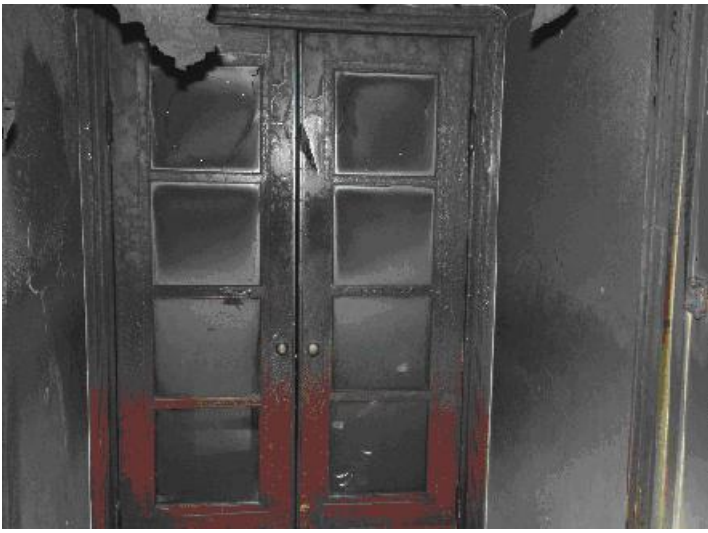
Dubbeldörren mot entrédörren.
