## OBJEKTET

Brand i cell vid häktet. Cellen kan användas för samsittning. Detta innebär att det finns en passage mellan två celler. Passagen har två parallellmonterade dörrar, en från vardera rum. Dörrarna är av massivt trä, 45 mm tjocka. Tätninglistor saknades. Någon brandteknisk klass på dörrarna har ej kunnat fastställas. Cellen var möblerad med en säng, ett skrivbord, en mindre bokhylla och en pall. Dessa möbler var fast monterade i väggen. Sängen bestod av en träram i vilken madrassen var placerad. Väggen utmed sängens långsida och huvudända var beklädda med träskivor. Övrigt material i cellen bestod av sängkläder, madrass av skumgummi, papperskorg av plast, TV-apparat, tidningar samt enstaka klädesplagg.

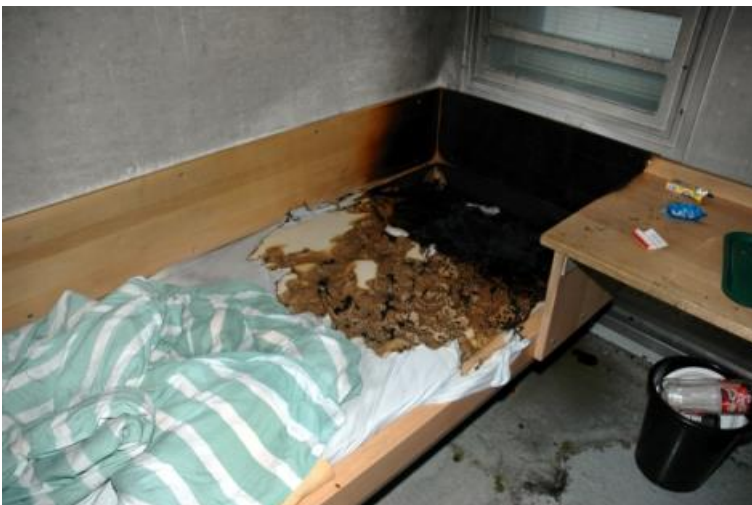
Primärt brandområde: Sängens huvudände.

Startföremål: Sängkläder, madrassen var av typen "flamsäker".

Startutrymme: Cell.

Åtgärder skall vidtas för att säkerställa att utrymningslarmet aktiveras tidigare. Andra åtgärder som kan säkerställa funktionen av larmet är t ex tätare kontroller, modernare teknik. Införskaffande av madrasser som är svårantändliga.
