Brand i gasolvärmare utanför en restaurang

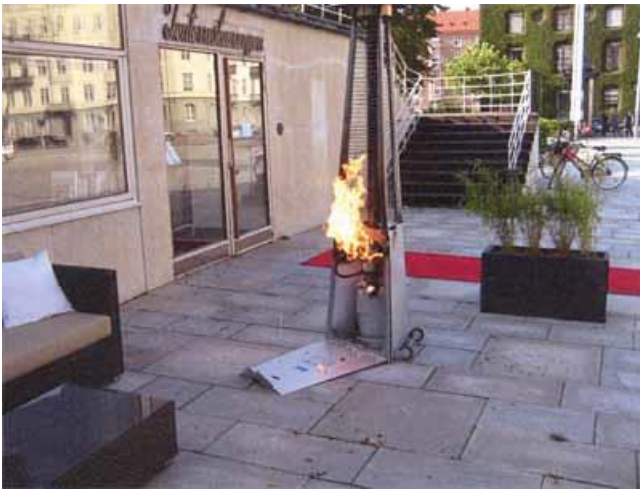
Tändningsfunktionen har inte fungerat i styrenheten. Trolig orsak är att gas strömmat ut vid varje tändförsök och när gnistan som ska antända fungerade fanns det för mycket gas i anslutning som började brinna. Att branden blev intensiv berodde på att slanganslutningen vid inkopplingen till styrenheten brann av och delar från styrenheten föll ner på reduceringsventilen som skadades.

Styrenheten har smält och runnit ner på gasolflaskan

1. Information om handhavande vid tändning av värmaren till personalen
2. Nära tillgång till brandhandske för stängning av flaskventilen.
3. Vid fel på värmare kontakta agenturen AA, NN.
4. Agenturen ska kontakta tillverkaren för åtgärd så inte detta inträffar igen.

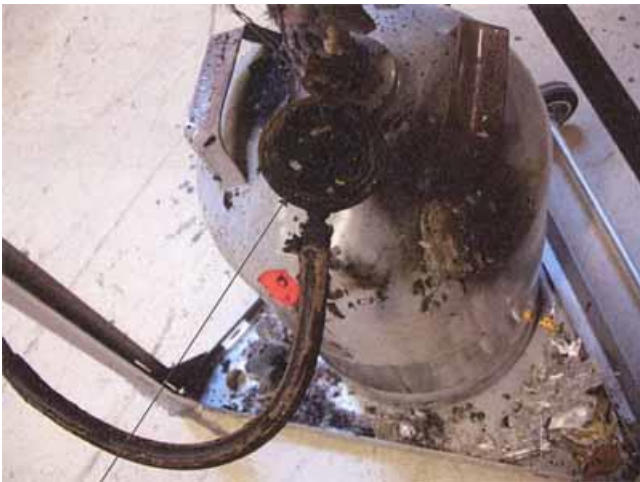
Reduceringsventilen. Övre delen är borta.
