UNDERSÖKNINGSPROTOKOLL

Objekt: Stadshotellet

Automatiskt brandlarm Stadshotell X-stad, för att fastställa orsaken till brandlarmet.

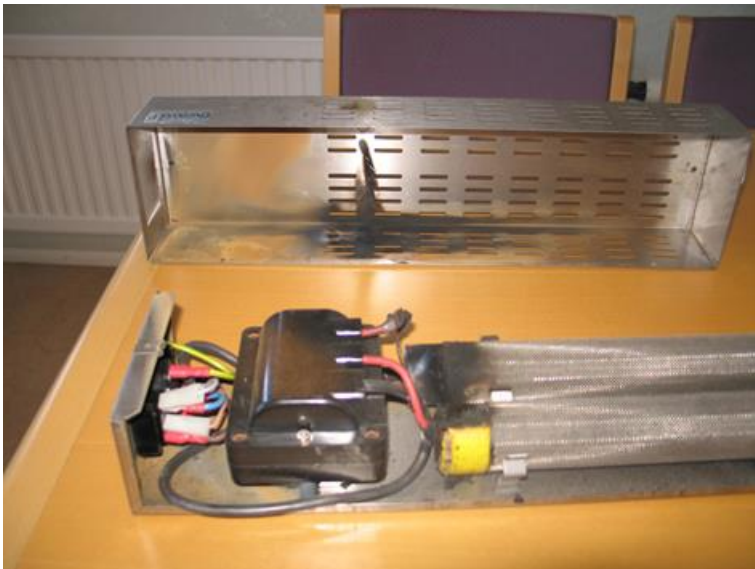
Röksaneringsmaskin används ca 1-2 gånger i veckan (kan bli fler gånger). Om röksaneringsmaskin har tappats har inte framkommit, utan den har fungerat klanderfritt. Hotellägaren har inte hittat någon broschyr på röksaneringsmaskin. Jag fick låna röksaneringsmaskinen och skruvade isär den, men kunde bara konstatera någon form av elfel. Röksaneringsmaskin var dammig inuti (se bildbilagan). Jag lämnade tillbaka röksaneringsmaskinen, för att Hotellägaren ska skicka ned röksaneringsmaskin till företag Y.

Röksaneringsmaskinen är isärtagen.

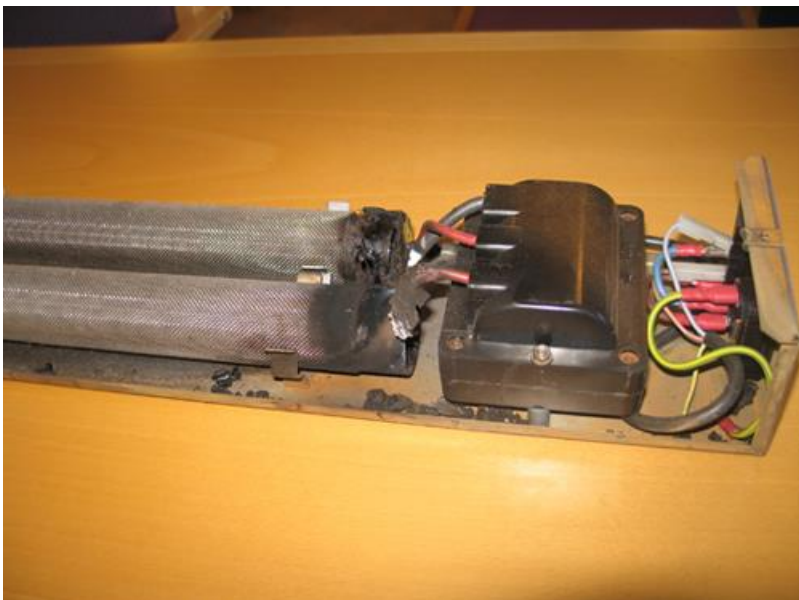
Undertecknad anlände brandplatsen den åå-åå-åå kl. 10:00. Brandlarmet kom från våning 3 och rum 312, som är en egen brandcell. Röksaneringsmaskin har stått på golvet och varit ansluten till ett vägguttag för 220/230 V. På golvet där röksaneringsmaskinen har stått hittades ett litet märke av värmeskada.

•Någon form av elfel i röksaneringsmaskin.

Här syns skadan till rökutvecklingen.
