UNDERSÖKNINGSPROTOKOLL

Villabrand

A-vägen 11 V-stad

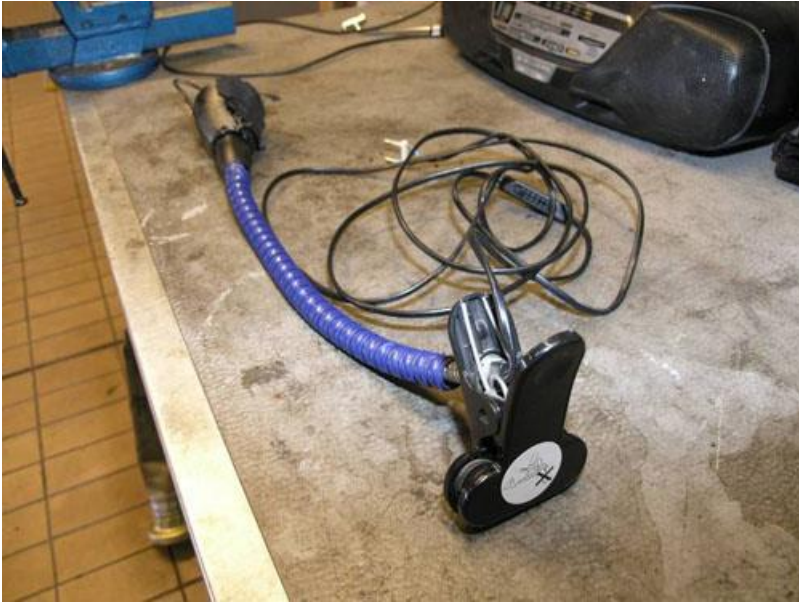
Klämlampan

Så kallade klämlampor är direkt olämpliga att använda som sänglampor. På denna lampa fanns en varningstext att lampan ej skulle fästas på en rundstång. Det borde ställas krav på tillverkarna av dessa lampor att det skulle finnas en varningstext om olämpligheten att användas som sänglampa. Vid lite högre takhöjder bör man placera brandvarnare även i sovrummen för att inte riskera att brandvarnaren blir skuggad av kanten ovanför dörren så att den ej löser ut och varnar. Familjen gjorde ett helt riktigt agerande med att se till att alla kom

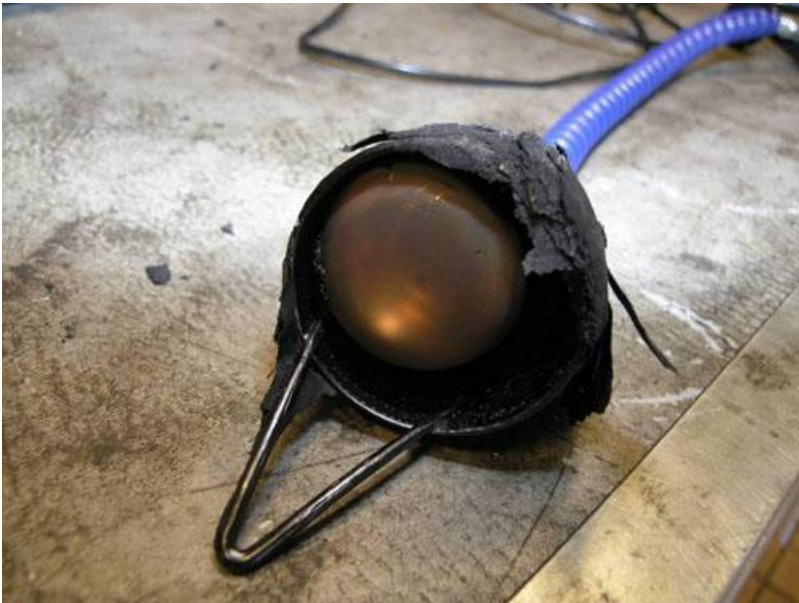
Runt lampskärmen av plåt syns sotiga tygrester som har fastnat på grund av värmen

Föräldrarna till pojkarna säger att när de gick och lade sig så var det släckt inne hos pojkarna. Den äldre av pojkarna som låg i den översta sängen sover mycket oroligt och ligger ofta och snurrar i sängen. Föräldrarna tror att det troligt kan gått till på det viset att den äldre pojken har legat och snurrat i sängen och slagit ned lampan. Om lampan har tänts av misstag när han snurrat runt eller när han steg upp för att gå in till föräldrarna är omöjligt att säga. Värmen från lampan har sedan startat branden i täcket och madrassen. Lampan har legat invirad i täcket därför har syrebrist gjort att förloppet har blivit långsamt. En orsak till att brandvarnaren inte startade kan vara att den satt direkt utanför dörren så att kanten ovanför dörren skärmade av röken. Det var även hög takhöjd i huset.
