# PROTOKOLL ÖVER BRANDUTREDNING

Lägenhetsbrand

Flerbostadshus med en lägre del med 3 våningsplan i vilken den brunna lägenheten låg och en högre del med 4 våningsplan. Byggnaden har trapphus med fönster. Byggnaden klassas som Brl byggnad (brandsäker byggnad). Bjälklaget mot vinden bestod av ett gjutet betongvalv som var putsat mot lägenheten. De flesta väggar i lägenheten var putsade.

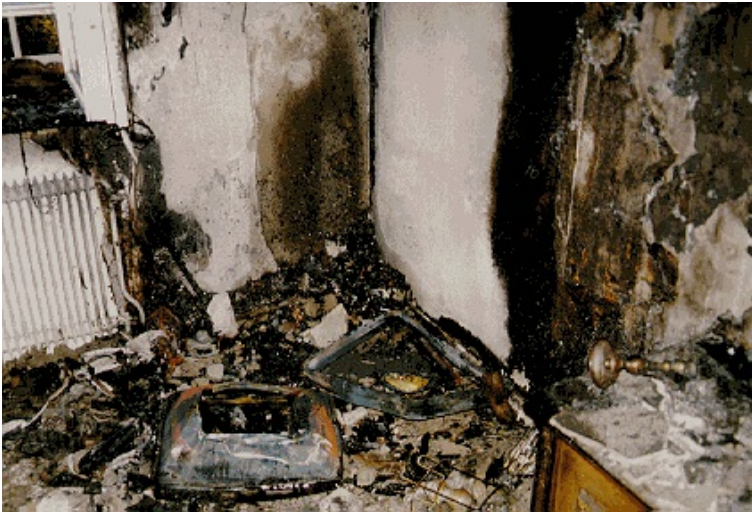
Den rökskadade kvinnan fördes till sjukhus med ambulans. Branden i vardagsrummet hade varit intensivast i det sydöstra hörnet där tv-apparaten var placerad. Putsen i taket och på väggen vid brandhärden hade släppt och ramlat ned på golvet. Det mesta hade ramlat ned då rökdykarna gjorde släckinsatsen. Brandgaser hade fyllt lägenheten. Tapeter och ytskikt i vardagsrummet hade förkolnat och brunnit till cirka 1 1/2 meter från golvet. Hela lägenheten var kraftigt rök- och sotskadad. Fönstren mot balkongen i södra delen av vardagsrummet var tvåglasfönster med en extra tilläggsruta mot lägenheten. Den inre rutan hade spruckit men ej brustit helt. Då lägenheten var belägen högst upp i den lägre delen gick takfoten ut ovanför fönstren. Hade branden utvecklats sig och rutorna brustit hade branden troligen också spridit sig till vinden. Men tack vare räddningstjänstens snabba och effektiva insats begränsades branden till vardagsrummet.

Tv-apparaten är troligen den primära brandorsaken.

Bilden visar platsen där tv-apparaten stod. Primära brandhärden.
