# Oljeutsläpp från fartyget Prestige

Spanien 2002

2003 Räddningsverket, Karlstad  
Räddningstjänstavdelningen  
ISBN 91-7253-198-3  
Beställningsnummer P22-431/03  
2003 års utgåva

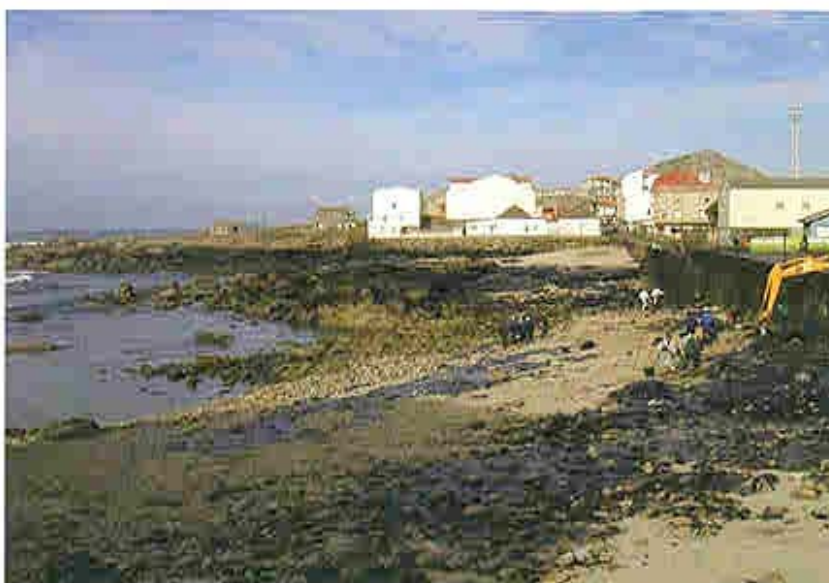
Det var ca 5-6 distansminuter utanför orten Muxia som olyckan hände. Sandstranden, med inslag av klippor och stenar, var uppskattningsvis 300 m lång. Det var fjärde gången stranden sanerades p g a tidvattnet. Vågor med olja slog över en stenvmur och torget ovanför blev helt förorenat av olja, olja fanns t o m högt upp i gatlyktorna. Uppskattningsvis fanns det ca 2 ton olja på platsen. Även här användes spade för att ta upp den tjocka oljan. Tyvärr fick vi aldrig se någon sanering av klippor och stenar. Gruppens reflektion var att torget borde ha spärrats av för gående. På grund av att detta inte gjordes så fanns det olja överallt; på trottoarer, vägbanan och till och med bilarna var kletiga av olja.

*Sanering av strand i Muxia*

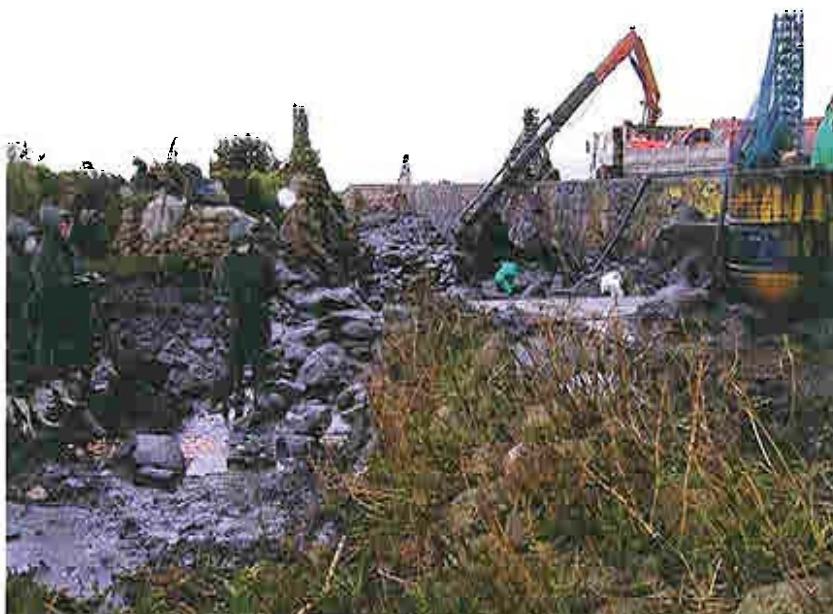
Orten ligger vid en vik med en strand som är omgiven av klippor och en pir. Bakom piren hade olja sköljts upp med höga vågor och man uppskattade att 200 ton olja hade hamnat där. För att få upp oljan använde man en slam-sugningsbil för att suga upp oljan direkt i bilen. Det var ca 10-15 personer som sanerade och även här användes spadar och krattor för att få upp oljan.

*Sanering vid en pir i Camelle*

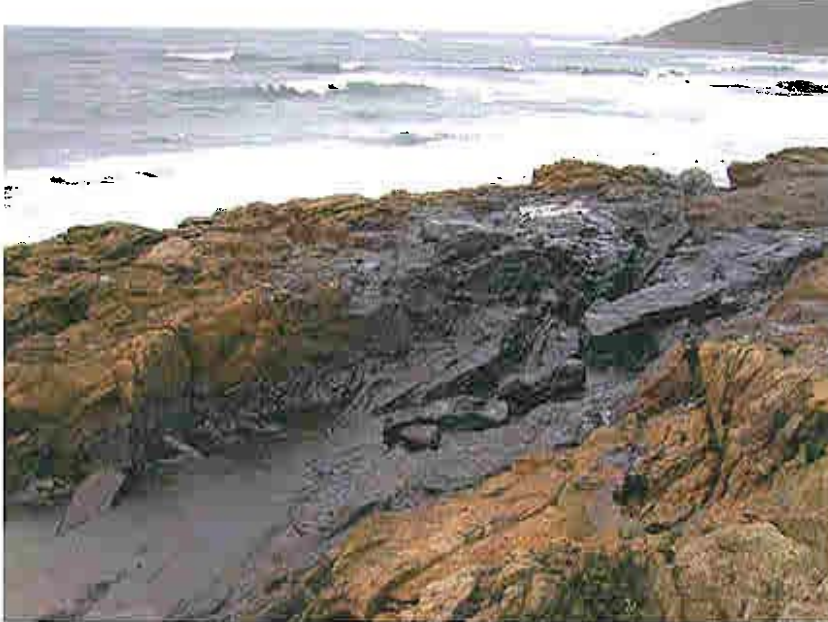
I Camarinas var de branta klipporna helt nedkletade med olja. Troligtvis kommer man inte att göra något åt detta, eftersom Galiciens kust är så hög-exponerat av tidvattnet och höga vågor som spolar över klipporna. Oljan kommer att flyttas fram och tillbaka på klipporna och ner i vattnet och så småningom försvinna helt. Det är nästan omöjligt att ta sig fram till dessa klippor både från sjö- och landsidan.

*Klippor i Camarinas.*
