IVL Svenska Miljöinstitutet AB

För Räddningsverket och
Naturvårdsverket

Utvärdering av saneringsmetoder samt miljöeffekter efter sanering av olja vid rengöring av stränder i sydöstra Skåne juni 2003

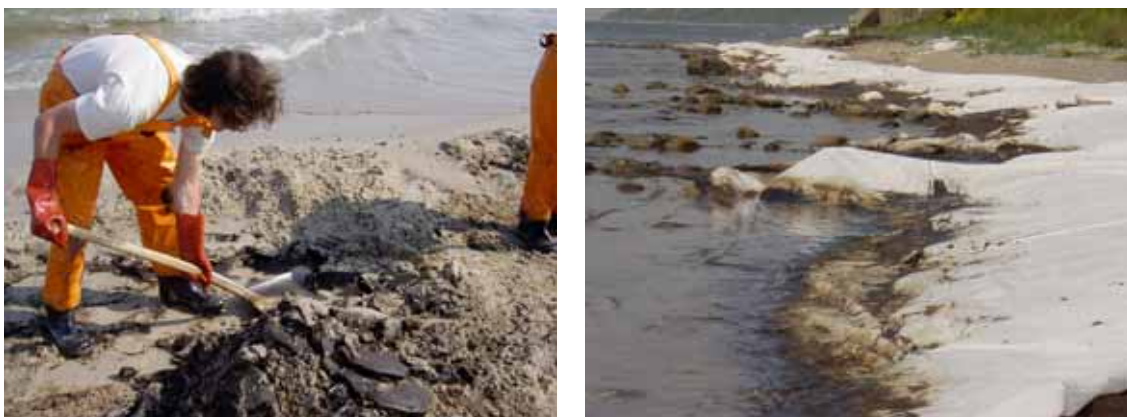
Figur 1. Bilden till vänster visar grovsanering av sandstranden Sandhammaren. Olja tas bort med spade. Bilden till höger visar utlagd strandduk, som placerades ut vid Kåseberga.

Räddningsverkets bok "Oljan är lös" var ej användarvänlig då skydd saknas i nyckeln. Kåseberga bedömdes svårsanerat. I Kåseberga lades strandduk ut för att skydda mot oljepåslag. Utläggning gjordes av 4-5 man och tog 2,5 h. för 150 m.

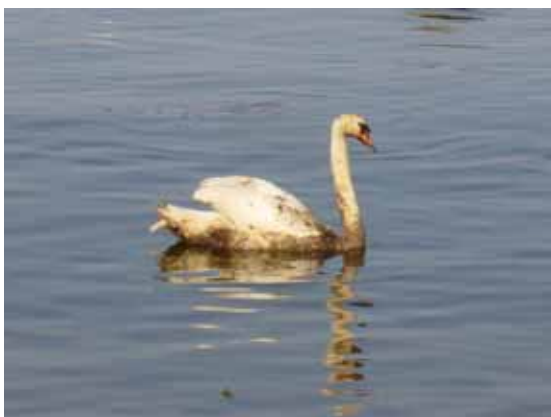
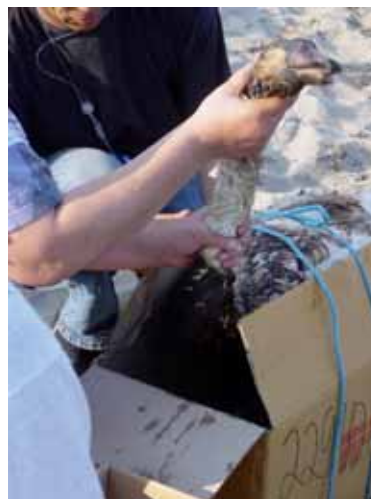
Figur 2. Oljenedsmetad svan utanför Skillinge. De oljeskadade fåglar som kunde fångas in togs om hand av KFV - Katastrofhjälp för Fåglar och Vilt.
