RÄDDNINGSTJÄNSTEN
Smedjebackens kommun

Insatssammanställning

Orsaken till undersökningen: Misstänkt anlagd brand

Typ av olycka: Brand i byggnad

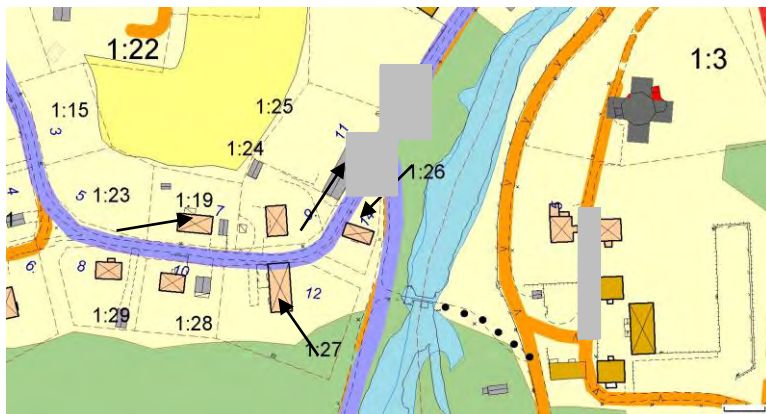
Bilder Översiktsbild [redacted]

Bränderna på [REDACTED] omfattade fyra byggnader.

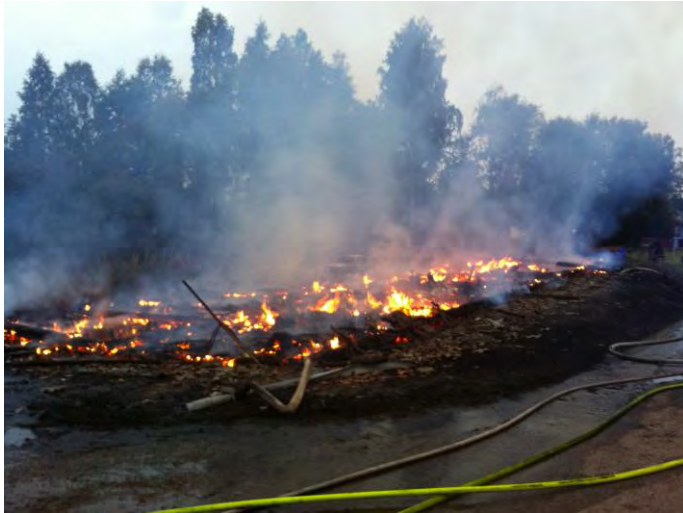
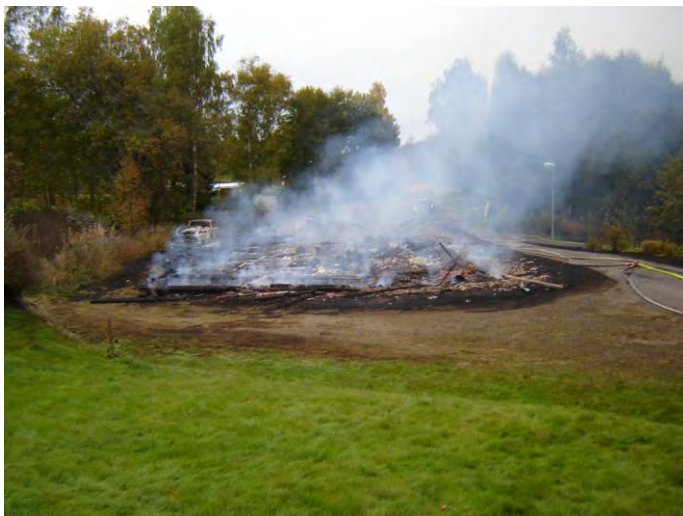
Ladan [redacted] 11

[REDACTED] 11 och 12 där båda byggnaderna blev totalt nedbrunna. Nummer 11 var en lada på ca. 240 m². Byggnaden var av trä med tegeltak. Nummer 12 var ett boningshus med två lägenheter, ca.212 m² . Byggnaden var uppförd i timmer med tegeltak.

Räddningstjänsten larmades 2013-09-22 klockan 04:44:46 om en brand på ovanstående adress. När Räddningstjänsten från Smedjebacken ankom kl. 05:16:51 var ladan på [REDACTED] 11 helt nedbrunnen. Troligen på grund av strålningsvärmen hade elden spridit sig till förrådsbyggnad på [REDACTED] 14.

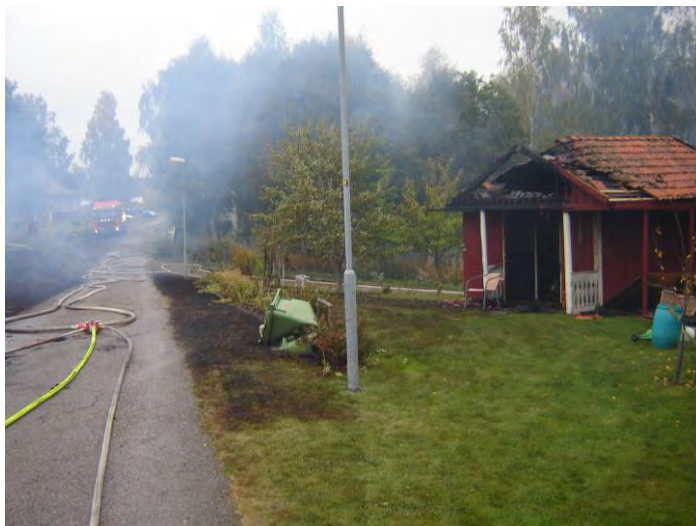
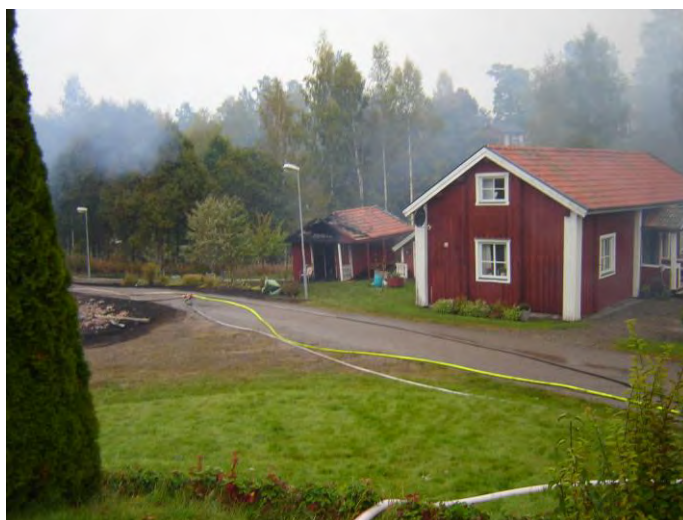
Förråd/lekstuga [redacted] 14

[REDACTED] 14 som är ett sommarboende med två fristående intilliggande förråd/lekstuga. Förrådet blev eldhärjat, ca.20 m². Byggnaden är av trä och med tegeltak.

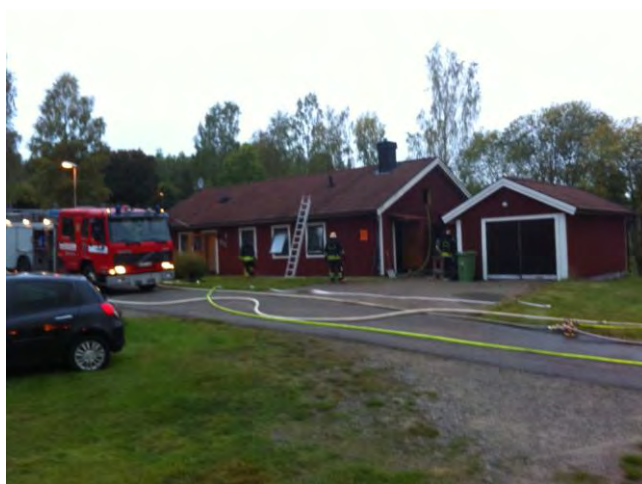
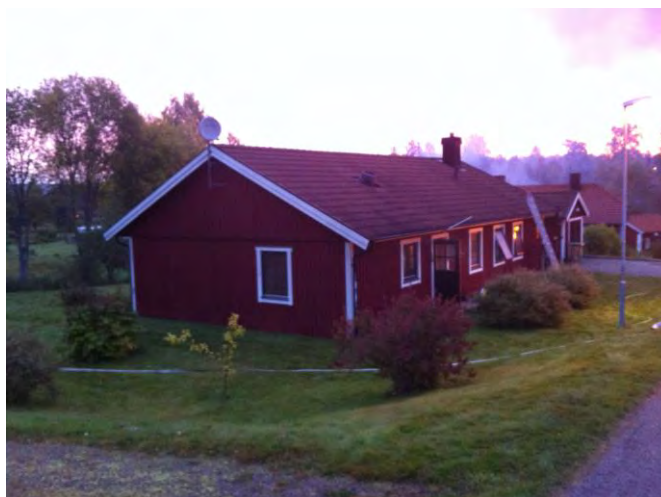
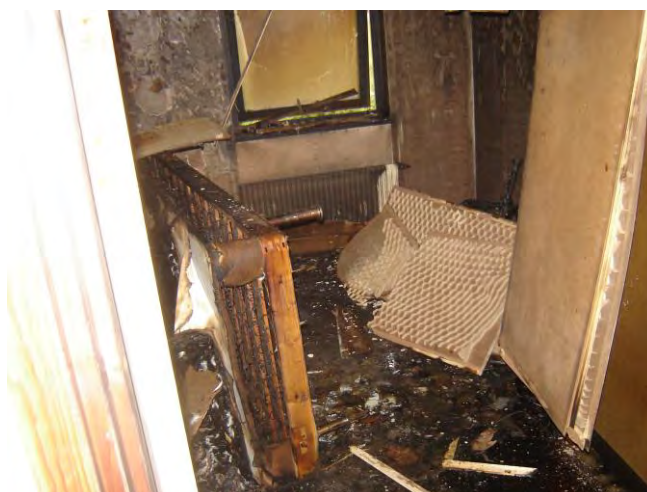
[REDACTED] 7 var en villa på ca.125 m². Villan är av trä, taket är beklätt med betongpannor. Där eldhärjades ett rum som spred sig till vind. Villan rök och vattenskadades.

När branden på nummer 7 upptäcktes så påbörjades en rökdykarinsats. Invändig släckning i sovrum samt vind.
