# **Fördjupad olycksundersökning Brand Gasolvärmare Allstars, 2014-10-25**

# Fördjupad olycksundersökning

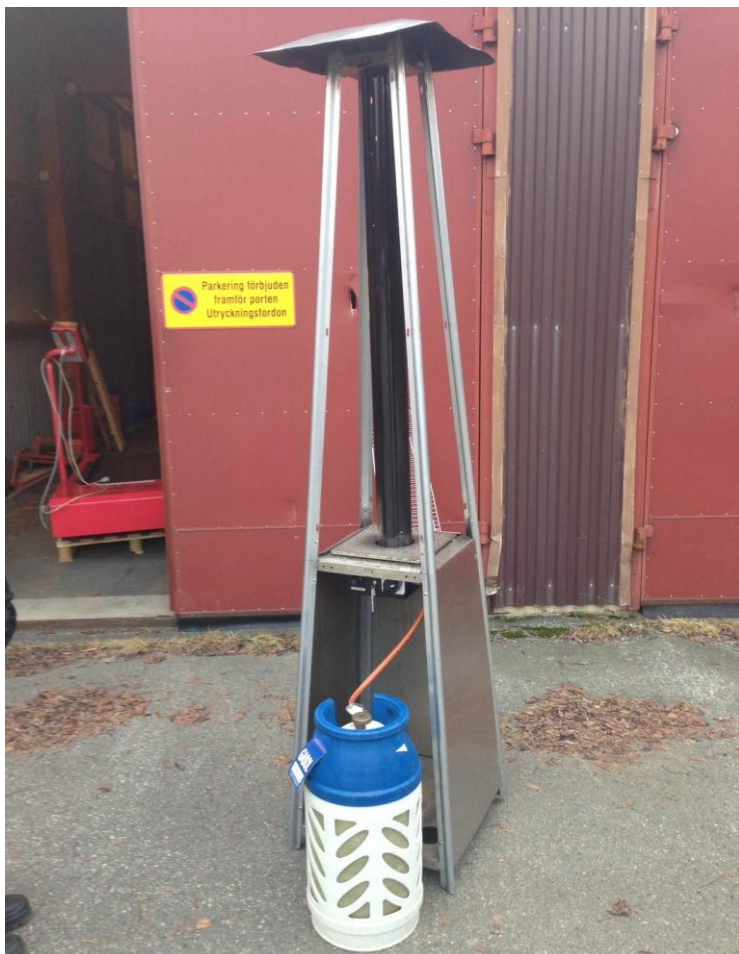
För testet har skyddsgallret runt glasröret plockats bort. Bilden till höger visar hur gasolvärmaren ska se ut.

Brännaren är placerad i nederkant av glasröret. I regel ska glasröret vara genomskinligt, men när man den här kvällen tände gasolen så blev glasröret sotigt och gasolen brann med kraftig svart rök.

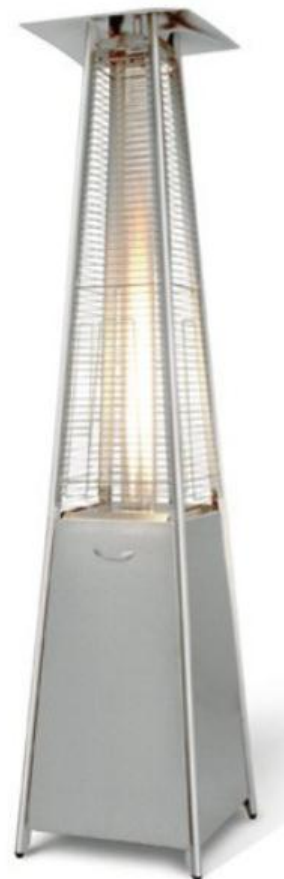
På gasolvärmaren finns två märkningar på tyska.

***Nicht während unwetter oder regen in betrieb nehmen***

Får inte tas i drift under storm eller regn

***Nur für den aussenbereich***

Endast Utomhusaktiviteter

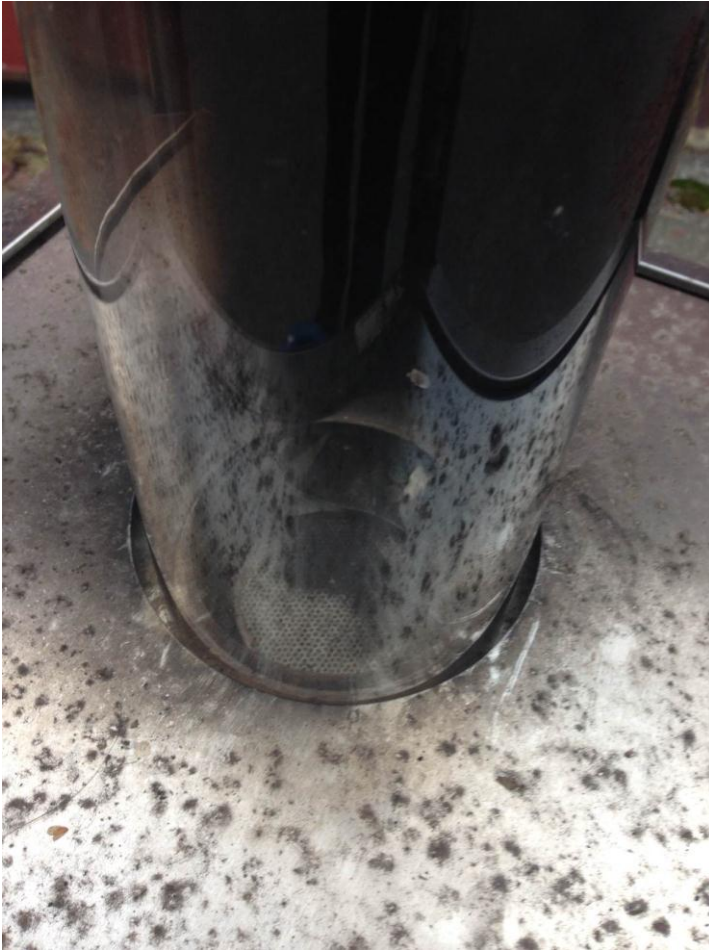
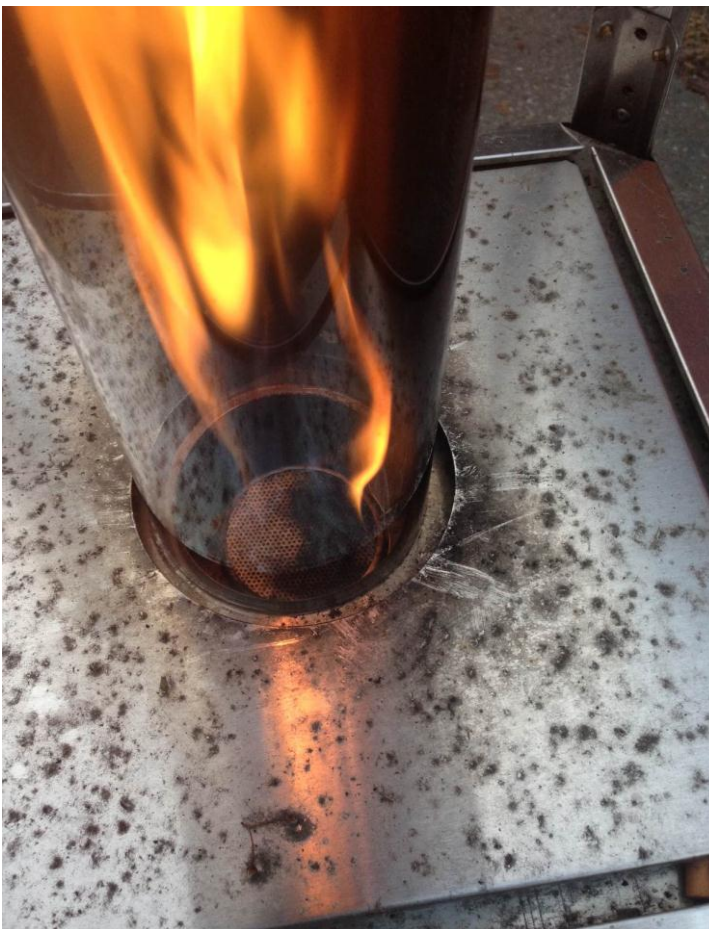
Den troligaste orsaken är att någon form av sabotage av gasolbrännaren har skett. Möjligen har någonting hållts ner i gasolbrännaren ifrån toppen av glasröret. Detta skulle i så fall kunna leda till en försämrad förbränning som orsakar sotbildning vilket i sin tur leder till att gasolvärmaren hettas upp vilket leder till att gasolvärmaren börjar brinna.

Vid undersökning av gasolbrännaren syns en tydlig sotavlagring på brännaren. Sotavlagringen täcker mer än halva brännaren.

Det går inte med säkerhet fastställa orsaken till vad som hänt. Däremot kan man konstatera att det är mycket liten sannolikhet att båda gasolvärmarna ska drabbas av liknande symptom (sotbildning på glasröret och svart rök) oberoende av varandra. Ett latent fabriktionsfel i kombination med någon form av sabotage är kanske därför den mest sannolika orsaken till branden.
