OLYCKSUNDERSÖKNING Trafikolycka, Valla, Töreboda

SOS ärendenummer: 5310484
Eget larmnr: 201500230
Larmtid: 2015-02-11 kl: 09:40
Adress: Väg 200
Händelsetyp: Trafikolycka

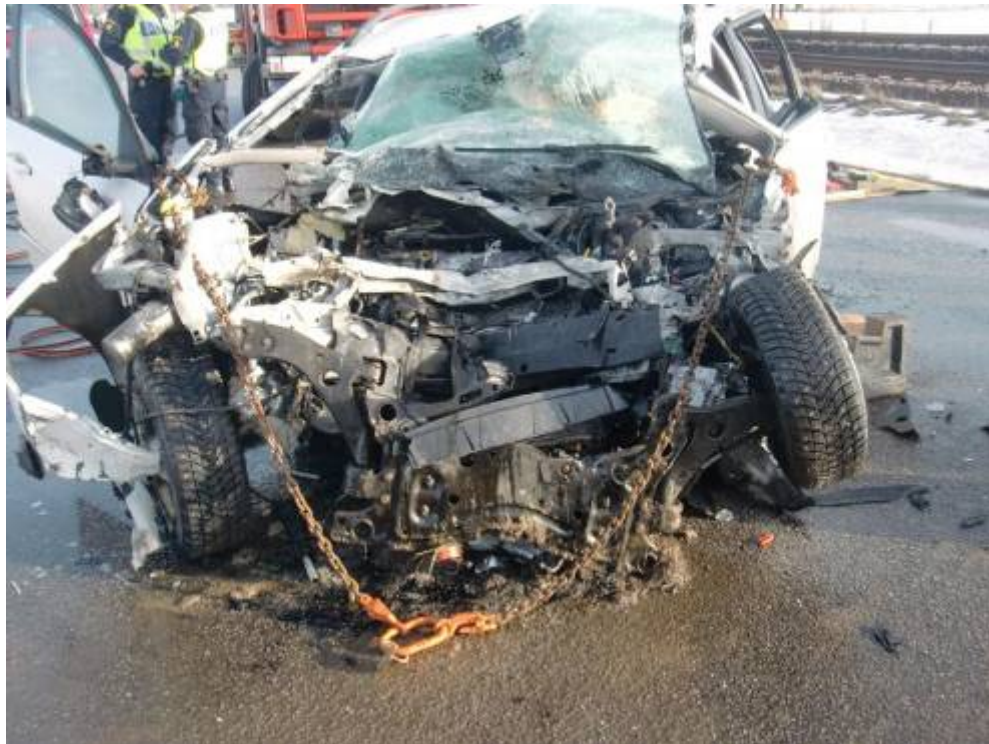
Skadorna på personbilen tyder på en kraftig frontalkollision. Efter kollisionen hamnar bilen i diket och måste vinschas upp till vägbanan. Då det var omfattande intryckningsskador på bilen tvingades räddningstjänsten dra ut intryckta delar. Efter denna åtgärd användes klippverktyg så den omkomne kunde lyftas ut. Omhändertagande av omkommen person har hanterats på ett värdigt sätt i samverkan mellan polis, ambulans och räddningstjänst.

Räddningstjänsten bör utvärdera möjligheten att utrusta deltidstationerna med lossdragningsutrustning.

Då ordinarie fordon med rätt klipputrustning inte är i tjänst bör annan likvärdig resurs larmas. Detta bör inre ledning kunna avgöra efter medlysning.
