OLYCKSUTREDNINGSPROTOKOLL

Brand i byggnad

Polhemsskolan, Gävle

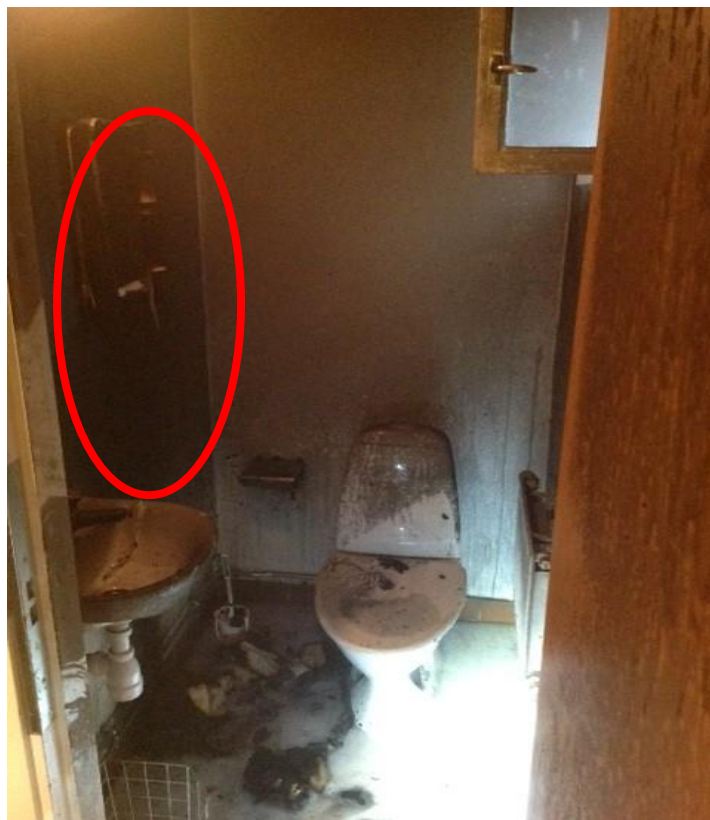
Bild 1: Den röda ringen visar platsen där branden startat (primärbrandplats).

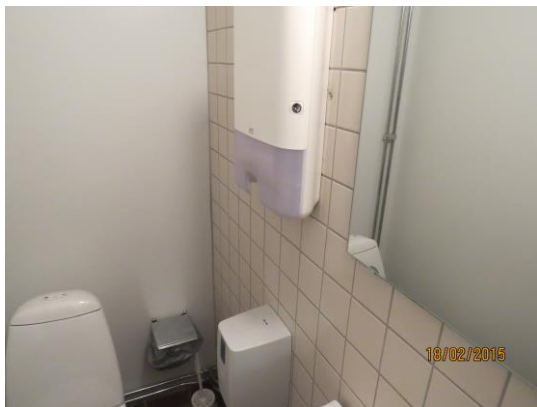
Branden har troligen startats med hjälp av en tändare eller tändstickor. På bild 2 ser man den typ/modell av pappershållare som brunnit. Bild 3 visar resterna av den pappershållare som brunnit inne på toaletten.

Bild: 2 Likvärdiga pappershållare.

- Gävle kommun bör se över möjligheten att ha pappershållare som är i icke brännbart material i sina byggnader.
- Gävle kommun bör vid montering av pappershållare i sina byggnader se till att de inte hamnar ovanför varandra, detta ökar risken för brandspridning.
- Gävle kommun ska fortsätta utbilda sin personal i brandsläckning och hur de ska agera vid brand, i detta fall så har personalen agerat mycket bra och minimerat brand och rökskadorna på skolan.
- Gävle kommun bör förbjuda tändare och tändstickor på samtliga skolor i kommunen. Skadegörelse genom brand skulle förhoppningsvis minska samt att arbetsmiljön för alla inom skolan skulle bli säkrare.
- Gästrike Räddningstjänst bör arbeta aktivt med att förbud mot tändare och tändstickor införs i alla skolor i samtliga kommuner som ingår i Gästrike räddningstjänstförbund.

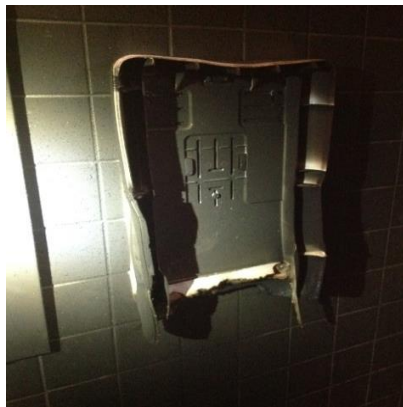
Bild:3 Rester av brunnen pappershållare

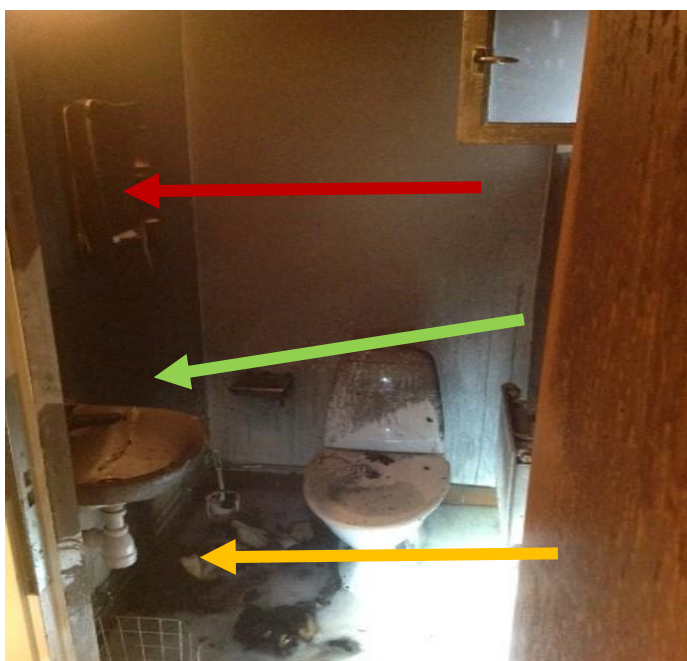
Bild: 4 röda pilen visar pappershållaren för handdukar, gröna pilen visar var hållaren för toalettpapper suttit samt gula pilen visar branden på golvet.

Det finns i området för branden inga elektriska anslutningar som kan starta brand. Utredningen kan inte visa i vilken pappershållare som branden anlagts (se bild 4). Branden har spridits mellan pappershållarna, de har till slut ramlat ned eller smält ned och hamnat på golvet. På golvet ligger det plastrester efter hållarna och papper (se bild 4). Om branden anlagts i toalettpappershållaren så har lågorna påverkat handdukshållaren som sitter precis ovanför. Om branden anlagts i handdukshållaren så har brinnande plast och papper rasat ned på toalettpappershållaren och påverkat den. Det kan inte heller uteslutas att brand har anlagts i både hållare för toalettpapper och handdukar.
