Händelse/Diariennr:
512.2015.00820

OLYCKSUTREDNINGSPROTOKOLL

Drunkning i Gavleån, Gävle

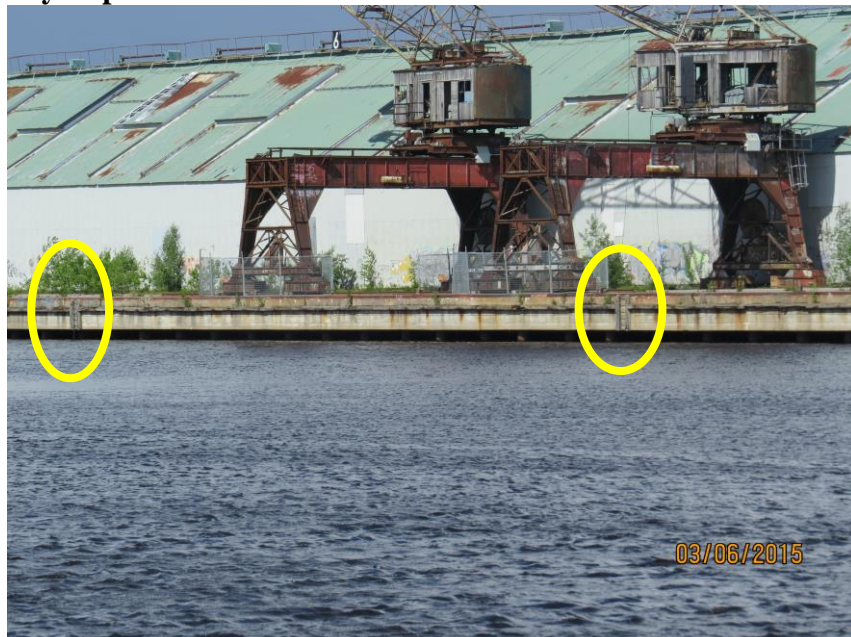
Bild 1. Bilden visar området med höga kajkanter där personen hittas, gula ringarna visar stegarna.

Platsen där personen hittas drunknad är ett gammalt hamnområde med kajer (se bild 1). Kroppen hittas flytande och kan ha drivit en längre sträcka utan att bli upptäckt. Det är för räddningstjänsten okänt var någonstans mannen hamnade i vattnet. Området där kroppen hittas har brister i säkerhetsutrustningen om man faller i vattnet. Stegar för att ta sig upp igen finns (se bild 1) men de har stora brister. På flera stegar så saknas steg under vattenytan vilket gör att man måste dra sig upp med enbart armarna vilket är mycket svårt.

- Gävle kommun har i samråd med Gästrikre räddningstjänst behandlat det aktuella området och de brister som finns under våren 2015. Kommunen har arbetat fram en plan om hur säkerheten ska förbättras. Det är viktigt att den planen följs och inte försenas då mer och mer människor vistas i området samt att fler och fler bostadshus byggs.
